Kumlinge kommun
Byggnadstekniska nämnden
2023

ARBETSGRUPP "SKOLANS KÖK"

SLUTRAPPORT

Kumlinge kommun – Centralköket i Kumlinge Skolan

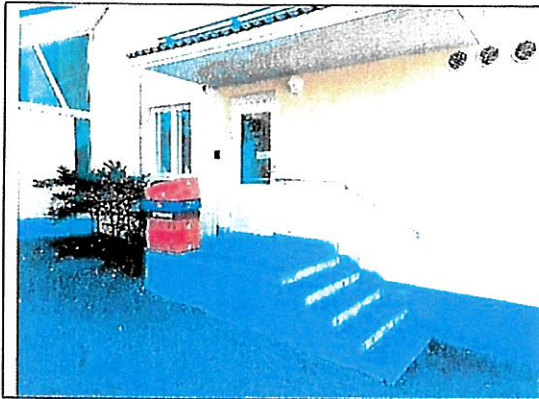
Plats: Lastbrygga utanför ingången till köket

- 1) Ytan är för lite för smidig hantering av leveranser
- 2) Ytan ligger för lågt, dörrtröskeln är ett hinder för köksvagnar etc
- 3) Ingen parkeringsplats finns i direkt närhet till lastbryggan

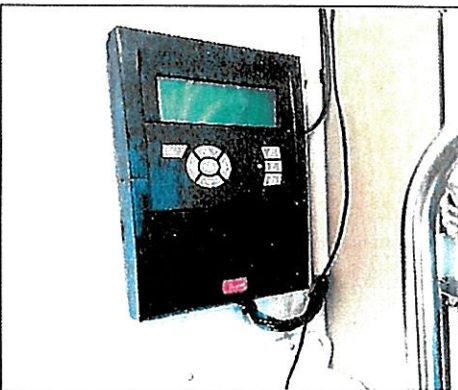
Plats: Varumottagning / larmsystem:

Temperaturövervakningen har varit bristfällig i många år, larmet fungerar inte som det skall, vilket i värsta fall innebär betydliga ekonomiska förluster om stora mängder frysta livsmedel behöver kasseras. Med nuvarande system larmas inte alltid någon när temperaturen stiger över gränsvärde. Flera dörrar i kylrum/frysar/frysrum har gamla gummilister som har passerat sitt bäst-före datum, att de inte stängs fast ordentligt är ett vanligt förekommande problem. En annan oro är att kylsystemet i köket, som enligt flera oberoende personer som jobbar med kylsystem, skall ge upp inom när framtid.

- 1) Befintligt system funkar inte tillförlitligt (se även beskrivning i bilaga 3)

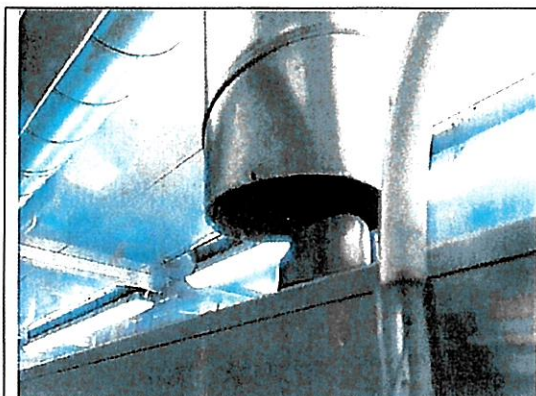
Plats: Ugnar:

- 1) Fläktsystemet samt imkanalerna och tillhörande kopplingar verkar inte fungerande för att kunna omhänderta ångan på tillfredsställande sätt (se anmärkningarna i bilaga 3)

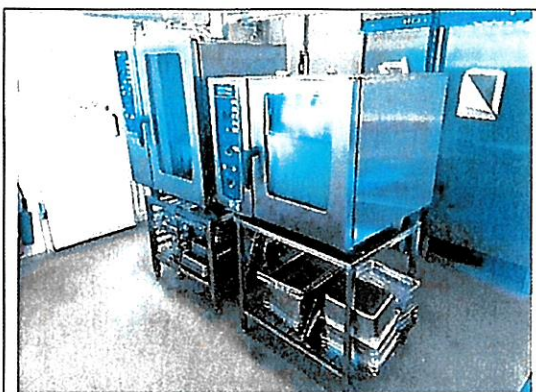
- 1) Placering av ugnarna är inte bra utifrån ergonomiskt perspektiv. Långa vägar med tunga pannor blir farliga när man jobbar ensam i köket

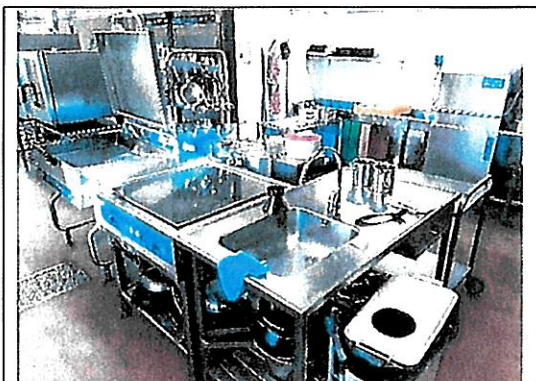
Plats: Matlagning:

- 1) Distansen mellan matlagning och samtliga förvaringsplatser (kyl, frys, torrförvaring) är över 5m och leder till utökat belastning inom den dagliga arbete (se också kommentar i bilaga 3)
