Kumlinge kommun
Byggnadstekniska nämnden
2023

ARBETSGRUPP "SKOLANS KÖK"

SLUTRAPPORT

Skolans kök – upptäckta brister (arbetsgrupp Skolans kök, 2023)

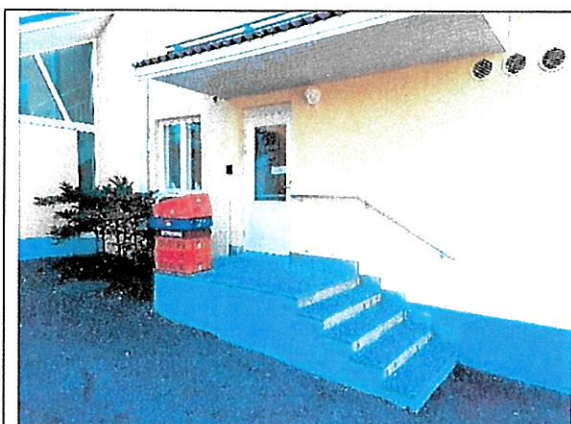
Plats: Lastbrygga utanför ingången till köket

- 1) Ytan är för lite för smidig hantering av leveranser
- 2) Ytan ligger för lågt, dörrtröskeln är ett hinder för köksvagnar etc
- 3) Ingen parkeringsplats finns i direkt närhet till lastbryggan

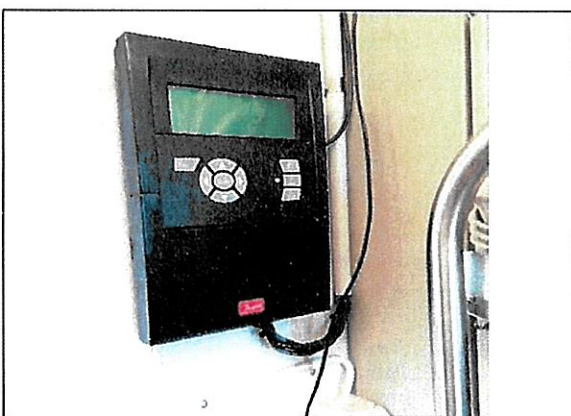
Plats: Varumottagning / larmsystem:

Temperaturövervakningen har varit bristfällig i många år, larmet fungerar inte som det skall, vilket i värsta fall innebär betydliga ekonomiska förluster om stora mängder frysta livsmedel behöver kasseras. Med nuvarande system larmas inte alltid någon när temperaturen stiger över gränsvärde. Flera dörrar i kylrum/frysar/frysrum har gamla gummilister som har passerat sitt bäst-före datum, att de inte stängs fast ordentligt är ett vanligt förekommande problem. En annan oro är att kylsystemet i köket, som enligt flera oberoende personer som jobbar med kylsystem, skall ge upp inom när framtid.

- 1) Befintligt system funkar inte tillförlitligt (se även beskrivning i bilaga 3)

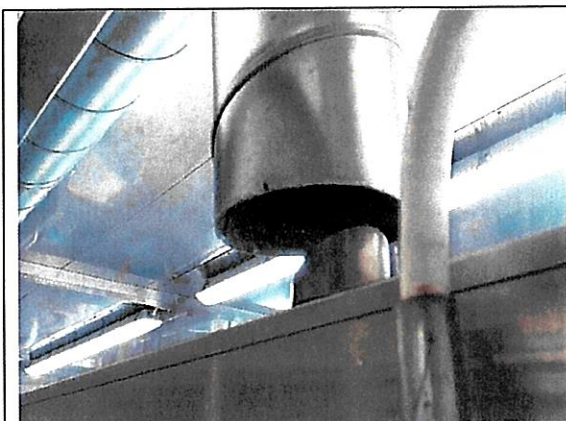
Plats: Ugnar:

- 1) Fläktsystemet samt imkanalerna och tillhörande kopplingar verkar inte fungerande för att kunna omhänderta ångan på tillfredsställande sätt (se anmärkningarna i bilaga 3)

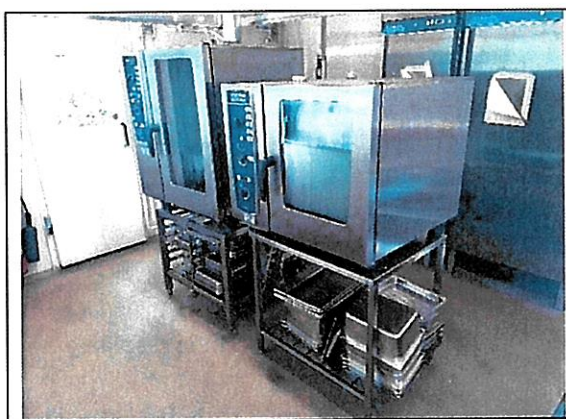
Plats: Ugnar:

- 1) Placering av ugnarna är inte bra utifrån ergonomiskt perspektiv. Långa vägar med tunga pannor blir farliga när man jobbar ensam i köket

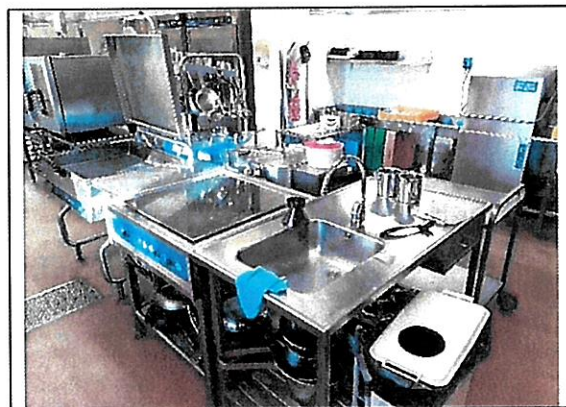
Plats: Matlagning:

En ny kyl i anslutning till spis och arbetsbänkar skulle göra arbetet smidigare och upplevas som positivt i hänsyn till ergonomi och effektivitet.

- 1) Distansen mellan matlagning och samtliga förvaringsplatser (kyl, fry, torrförvaring) är över 5m och leder till utökat belastning inom den dagliga arbete (se också kommentar i bilaga 3)
