Kumlinge kommun
Byggnadstekniska nämnden
2023

ARBETSGRUPP "SKOLANS KÖK"

SLUTRAPPORT

Skolans kök – upptäckta brister (arbetsgrupp Skolans kök, 2023)

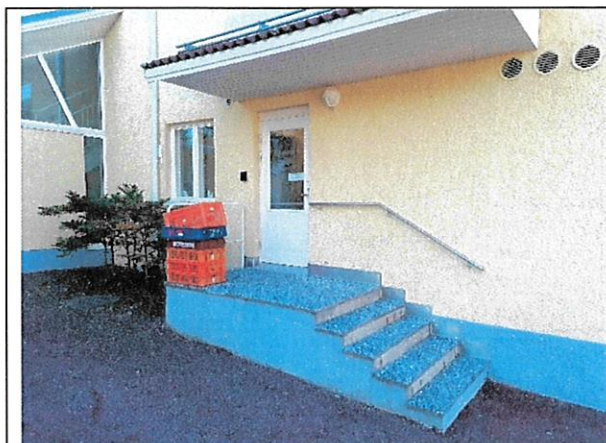
Plats: Lastbrygga utanför ingången till köket

- 1) Ytan är för lite för smidig hantering av leveranser
- 2) Ytan ligger för lågt, dörrtröskeln är ett hinder för köksvagnar etc
- 3) Ingen parkeringsplats finns i direkt närhet till lastbryggan

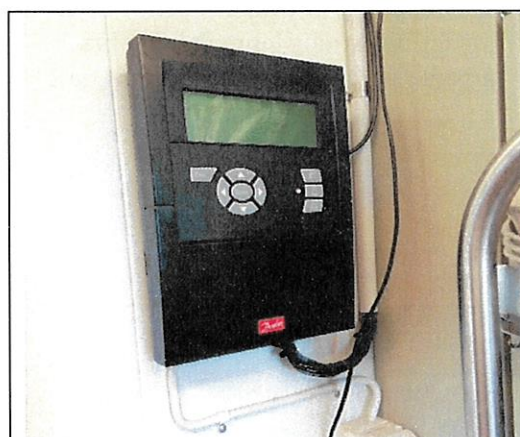
Plats: Varumottagning / larmsystem:

Temperaturövervakningen har varit bristfällig i många år, larmet fungerar inte som det skall, vilket i värsta fall innebär betydliga ekonomiska förluster om stora mängder frysta livsmedel behöver kasseras. Med nuvarande system larmas inte alltid någon när temperaturen stiger över gränsvärde. Flera dörrar i kylrum/frysar/frysrum har gamla gummilister som har passerat sitt bäst-före datum, att de inte stängs fast ordentligt är ett vanligt förekommande problem. En annan oro är att kylsystemet i köket, som enligt flera oberoende personer som jobbar med kylsystem, skall ge upp inom när framtid.

- 1) Befintligt system funkar inte tillförlitligt (se även beskrivning i bilaga 3)

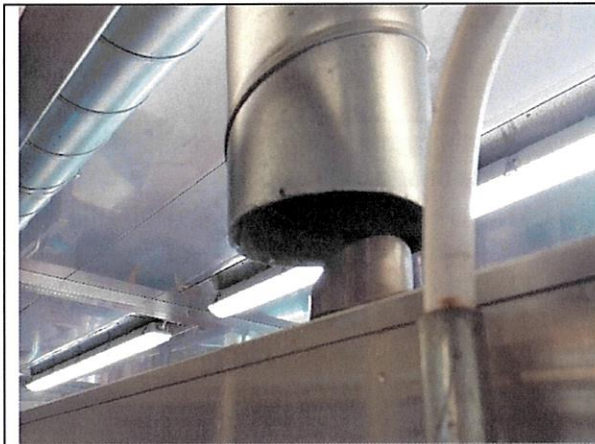
Plats: Ugnar:

- 1) Fläktsystemet samt imkanalerna och tillhörande kopplingar verkar inte fungerande för att kunna omhänderta ångan på tillfredsställande sätt (se anmärkningarna i bilaga 3)

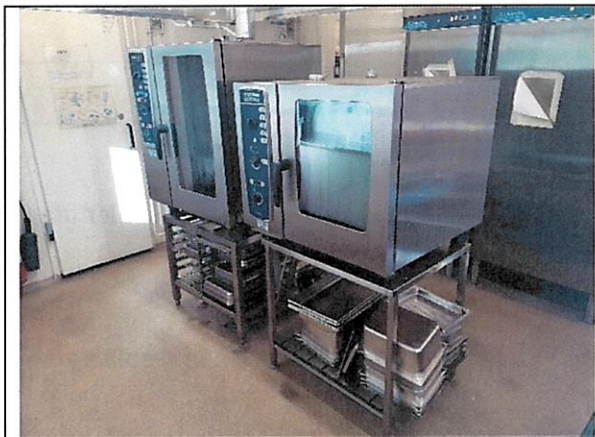
Plats: Ugnar:

- 1) Placering av ugnarna är inte bra utifrån ergonomiskt perspektiv. Långa vägar med tunga pannor blir farliga när man jobbar ensam i köket

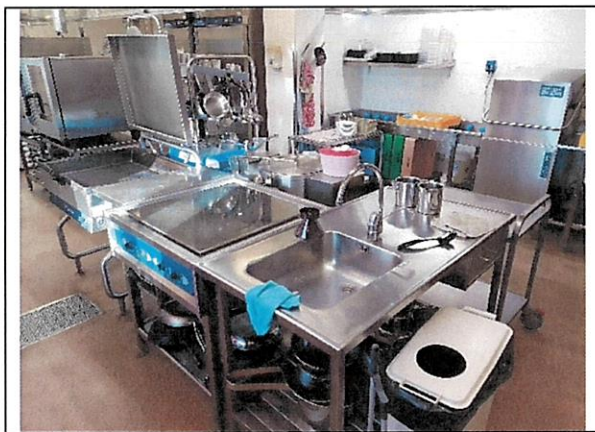
Plats: Matlagning:

- 1) Distansen mellan matlagning och samtliga förvaringsplatser (kyl, frys, torrförvaring) är över 5m och leder till utökat belastning inom den dagliga arbete (se också kommentar i bilaga 3)
