**Kumlinge kommun**  
Byggnadstekniska nämnden  
**2023**

**ARBETSGRUPP "DAGHEM"**

**SLUTRAPPORT**

### LÖSNINGSFÖRSLAG 1 - TILLBYGGNAD

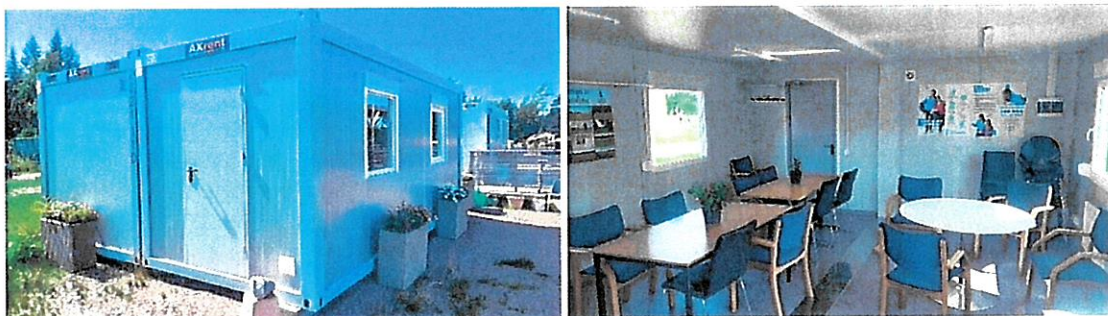
- Användbar yta (exempelmodul) 24 m<sup>2</sup>
- Isolerade plåtväggar, golv och tak
- Öppningsbara fönster
- Gruppcentral (el) med flexibel anslutningsmöjlighet (400V 3-fas)

Modulerna har kort beställningstid och kan enkelt sättas på önskad plats med kranbil. Förberedande arbeten måste utföras (grunden) samt slussen måste byggas när modulerna är på plats. Installationer för el, internet och brandsäkerheten måste utföras före driftsättningen.

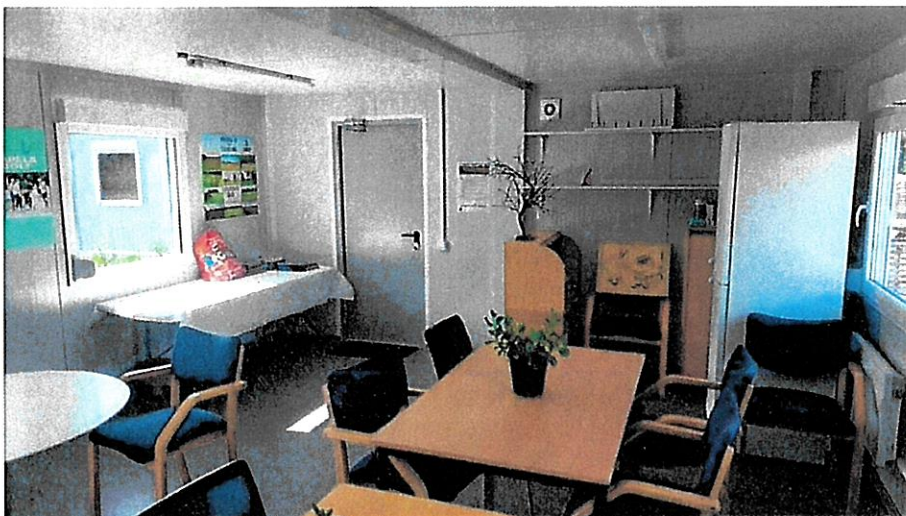
Kontorsmoduler (Container) med 24m2 innre yta

- Hyrespris från 400€ / månad (Offert: AXrent ab, Åland)
- Inventarier (möbler) ingår ej
